SYNDICAT DE L'ORGE

# **Diagnostic du bras de fond de vallée, au droit du site de l'ancienne usine Gerber, sur la commune de Sermaise**

**Mai 2019**

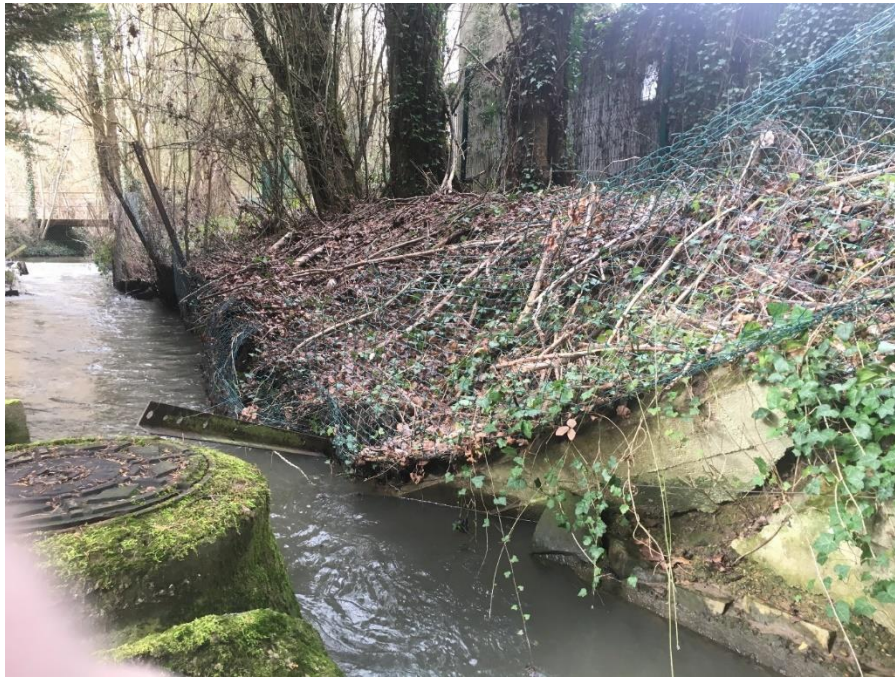
**Zone 1 :** M. BOUVIER, riverain du site pollué, a signalé un linéaire de berge d'un peu moins de 20 mètres, s'étant effondré dans le cours d'eau et réduisant de moitié la section de son lit (Photo1). Des travaux de génie végétal pourraient être mis en œuvre afin de stabiliser cette portion de berge (fascine de saule, reprofilage de berge...). Pour conserver cette stabilité, ces

Effondrement berge gauche (Zone 1 Photo1)

travaux devront être accompagnés d'un traitement de la végétation rivulaire (abattage de 6 peupliers d'Italie de 80 cm de diamètre).

| Intitulé | Unité | P.U. | Quantités<br>estimations | Prix H.T. |
|---|---|---|---|---|
| <b>Restauration de la berge gauche du bras de fond de vallée de l'Orge ( au droit de la propriété de M. BOUVIER Zone 1).</b> | | | | |
| Réalisation de protection de berge par technique de génie végétal : Main d'œuvre, fourniture des matériaux, amené et replis du matériels et toute sujétions nécessaires à la réalisation de l'ouvrage. | Mètre<br>Linéaire | 270,00 € | 19 | 5 130,00 € |

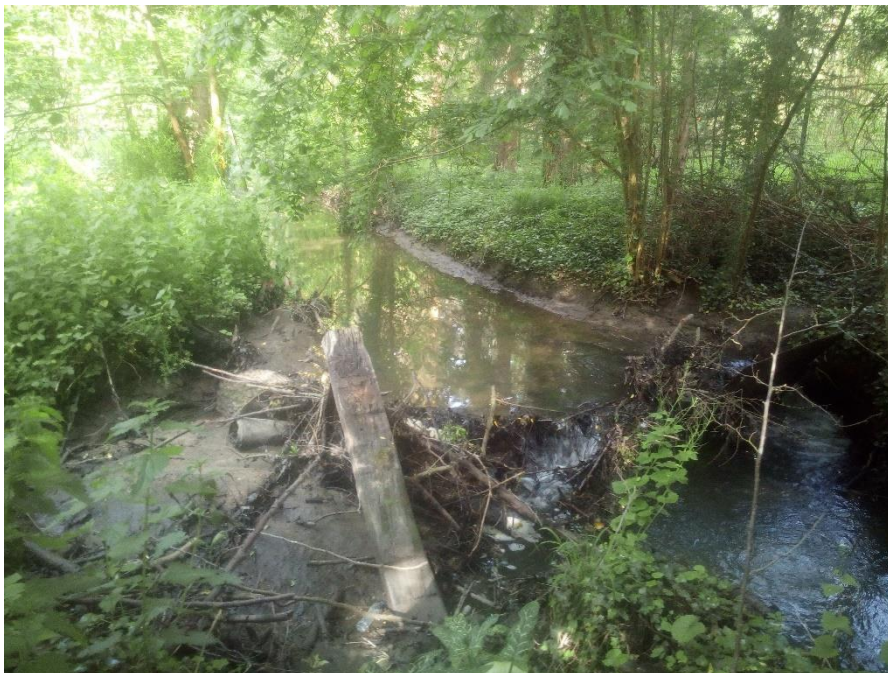
**Zone 2 :** En limite de propriété occupée par M. ALHOMME, adjacente à celle de M. BOUVIER, le vestige d'un batardeau (Photo 2) servant à la répartition du débit entre le bras de l'Orge et la pièce d'eau situé sur la parcelle, crée un obstacle à la libre circulation de l'eau et a provoqué des encoches d'érosion sur les deux berges. Le retrait de cet encombrement du lit doit être envisagé afin de permettre à nouveau la libre circulation des sédiments vers l'aval.

Batardeau (Zone 2 Photo 2)

| Intitulé | Unité | P.U. | Quantité<br>estimative | Prix H.T. |
|---|---|---|---|---|
| <b>Retrait de l'ancien batardeau au et remise en forme des berges ( Zone 2).</b> | | | | |
| Retrait et mise en décharge agréé des déchets anthropiques présent en travers du cours d'eau , remise en état du profil des berges. | Forfait | 2 000,00 € | 1 | 2 000,00 € |

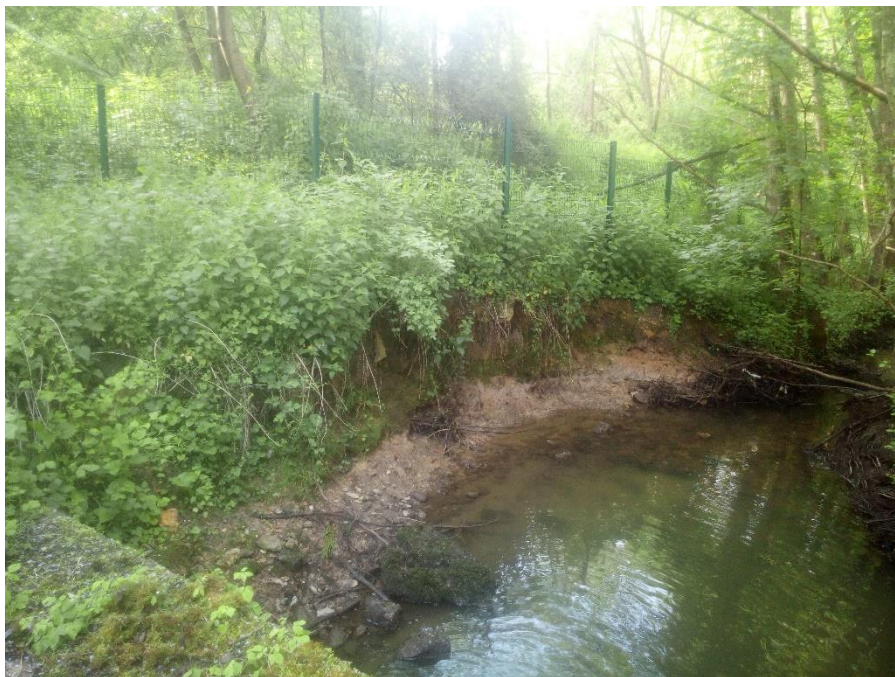
**Zone 3 :** A l'aval immédiat de la vanne gérée par le syndicat de l'Orge, une importante encoche d'érosion est en cours de formation (Photo 3). Cette zone d'érosion gagne en rive gauche et des poteaux de la clôture de protection ceinturant le site Gerber menacent de s'effondrer.

Encoche d'érosion (Zone 3 photo 3)

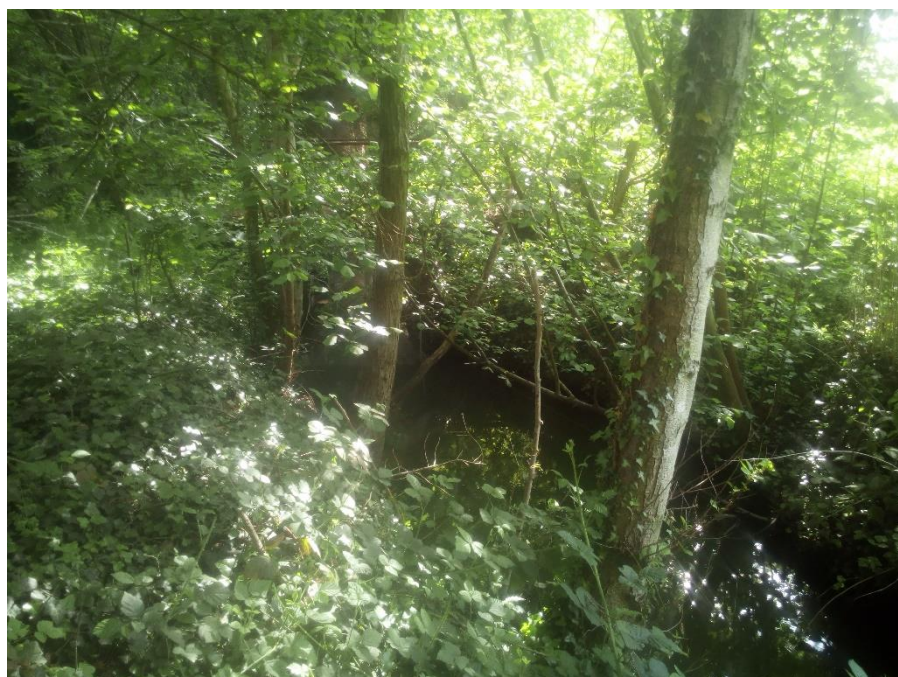
Le secteur amont ne nécessite pas d'intervention immédiate. A contrario, la végétation du secteur aval, depuis longtemps négligée et inadaptée en bord de berge (présence de conifères et de peupliers d'Italie) devra faire l'objet d'une intervention (Photo 4 et 5). En effet, le lit du cours d'eau est encombré par la végétation, qui par endroit, s'accumule pour former de véritables bouchons hydrauliques.

Végétation rivulaire dense (Secteur aval photo 4)

| Intitulé | Unité | P.U. | Quantité<br>estimative | Prix H.T. |
|---|---|---|---|---|
| <b>Traitement de la végétation rivulaire du linéaire du bras de fond de vallée (secteur aval).</b> | | | | |
| Travaux forestiers sur un linéaire densément boisé (abattage, élagage sélectif, nettoyage du cours d'eau...) | Mètre<br>Linéaire | 15,00 € | 200 | 3 000,00 € |

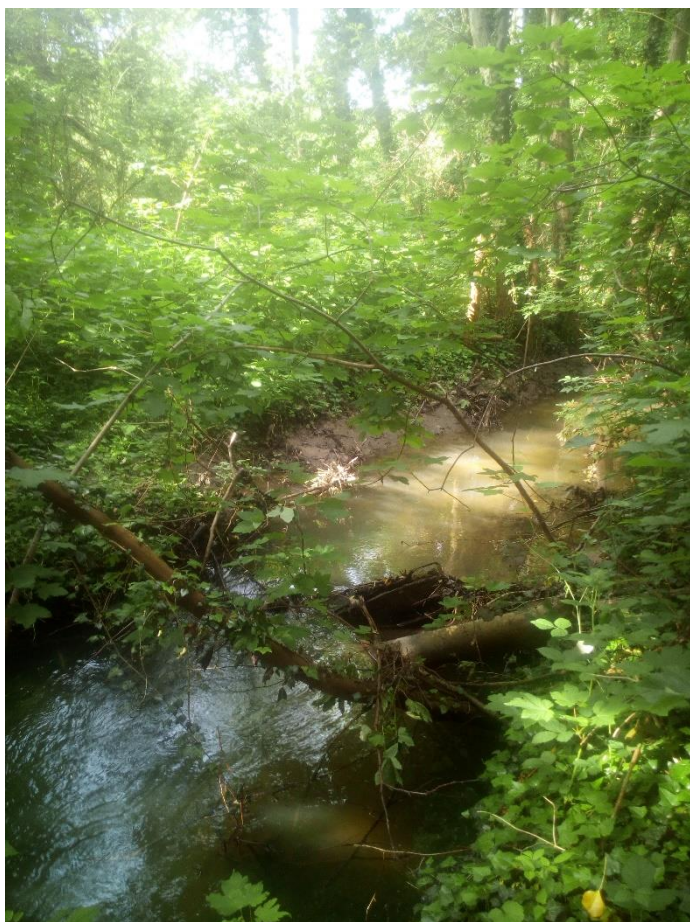
Végétation encombrant le lit du  
cours d'eau (secteur aval photo5)
