SYNDICAT DE L'ORGE

# **Diagnostic du bras de fond de vallée, au droit du site de l'ancienne usine Gerber, sur la commune de Sermaise**

**Mai 2019**

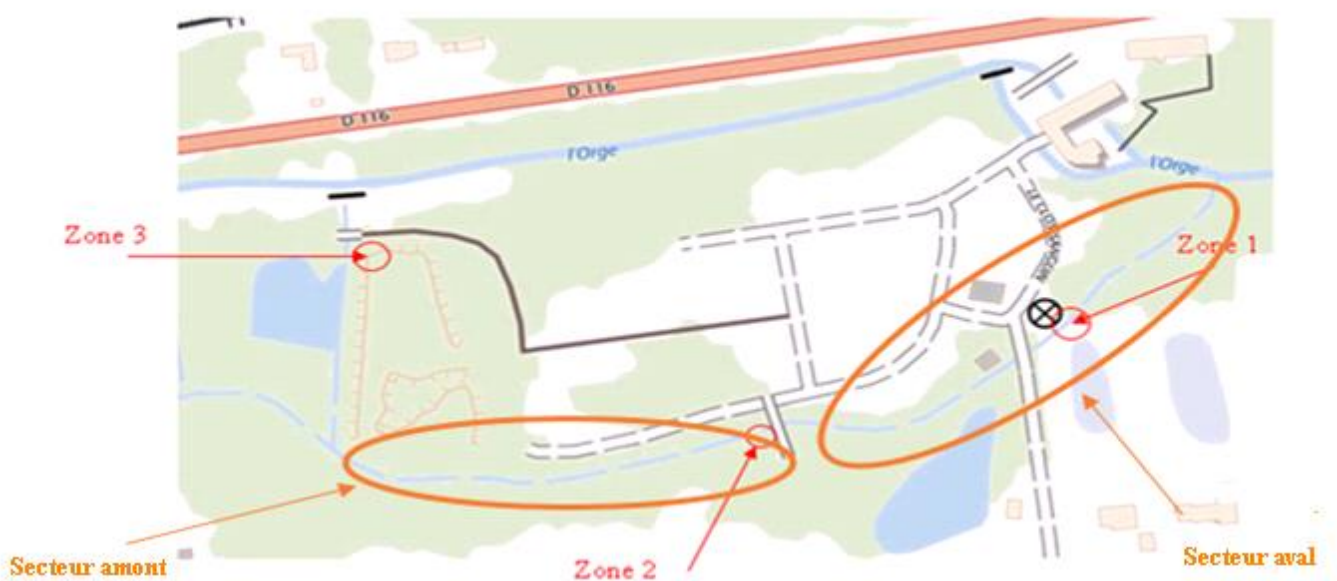
Le secteur amont ne nécessite pas d'intervention immédiate. A contrario, la végétation du secteur aval, depuis longtemps négligée et inadaptée en bord de berge (présence de conifères et de peupliers d'Italie) devra faire l'objet d'une intervention (Photo 4 et 5). En effet, le lit du cours d'eau est encombré par la végétation, qui par endroit, s'accumule pour former de véritables bouchons hydrauliques.

Végétation rivulaire dense (Secteur aval photo 4)
